LAUDO TÉCNICO DE AVALIAÇÃO DE IMÓVEL

OBJETO VISTORIADO: Imóvel situado na Rua Sete de Setembro, N° 339, Bairro Centro – Bom Jardim –MA

OBJETIVO: Verificação das condições do imóvel para locação.

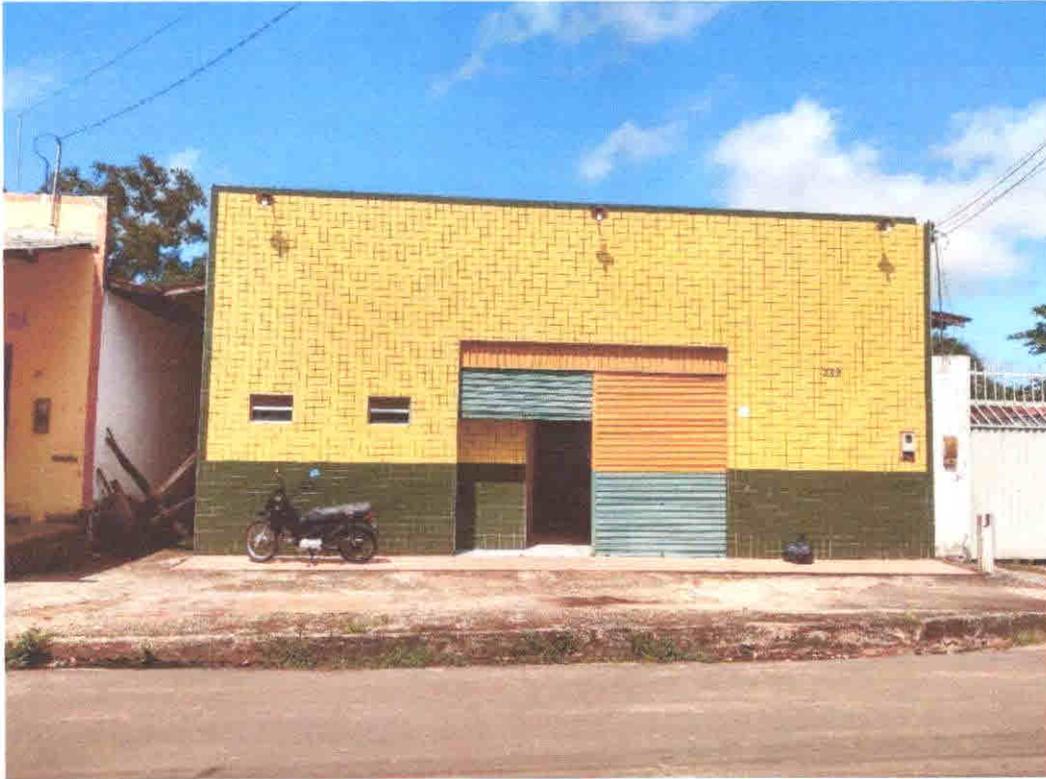
Facada do imóvel: Revestido em material cerâmico

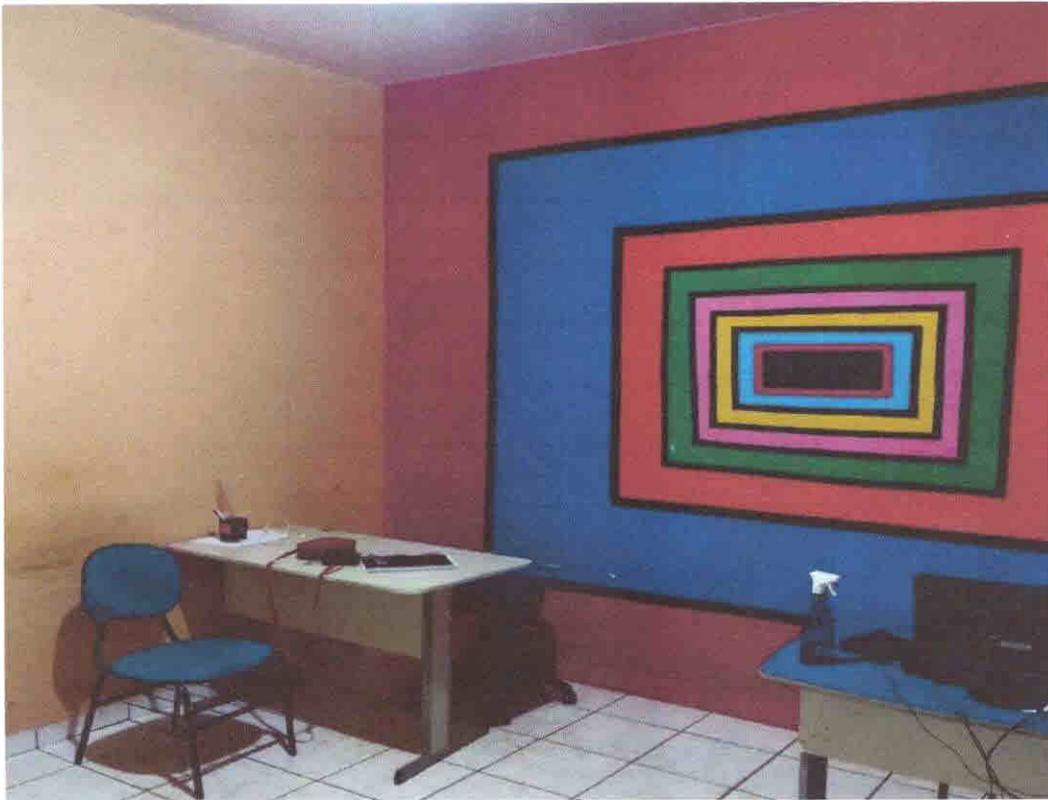
Área administrativa:

06 Salas: As salas variam de tamanho, sendo que a maior delas comporta a administração do almoxarifado, e as demais são usadas para guarda de material, desde mantimentos até material de higiene e limpeza, o ambiente se assemelha aos demais com revestimento cerâmico e forro em PVC, todas as salas estão em boas condições de uso.

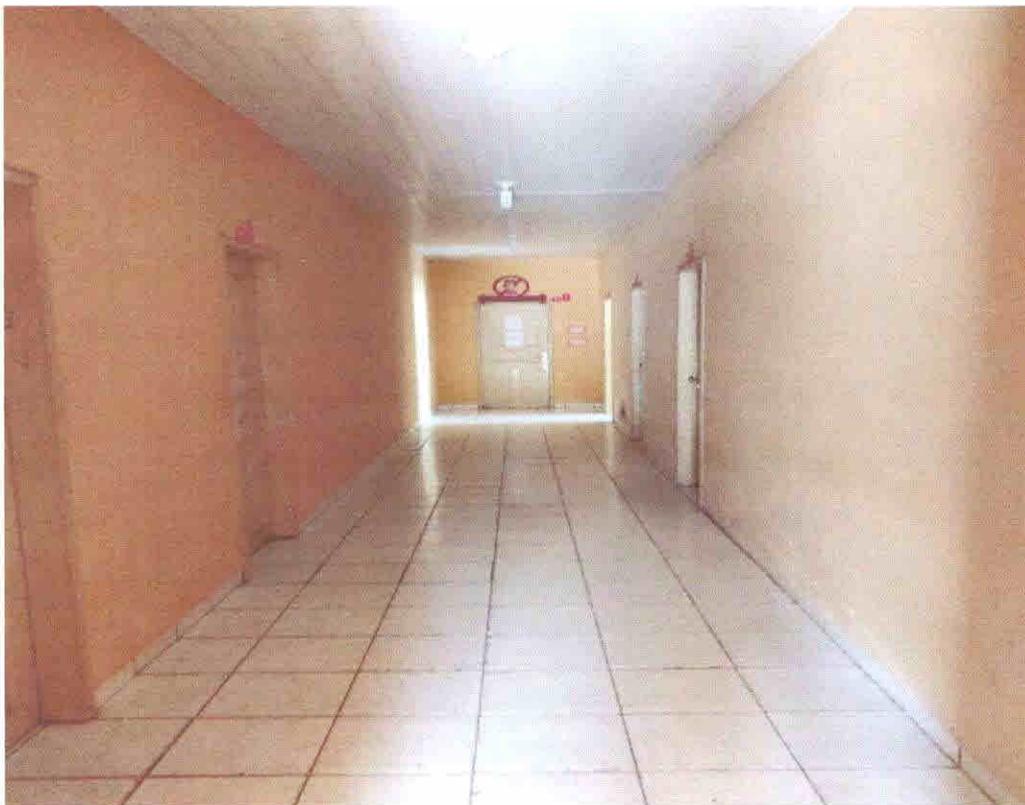
02 Áreas de Circulação: As áreas de circulação dão acesso as salas, administração e banheiros, as mesmas é possui piso revestido de material cerâmico, possui forro de PVC, em boas condições de uso

Área de Circulação: Dar acesso aos depósitos de guarda de material e ao salão grande

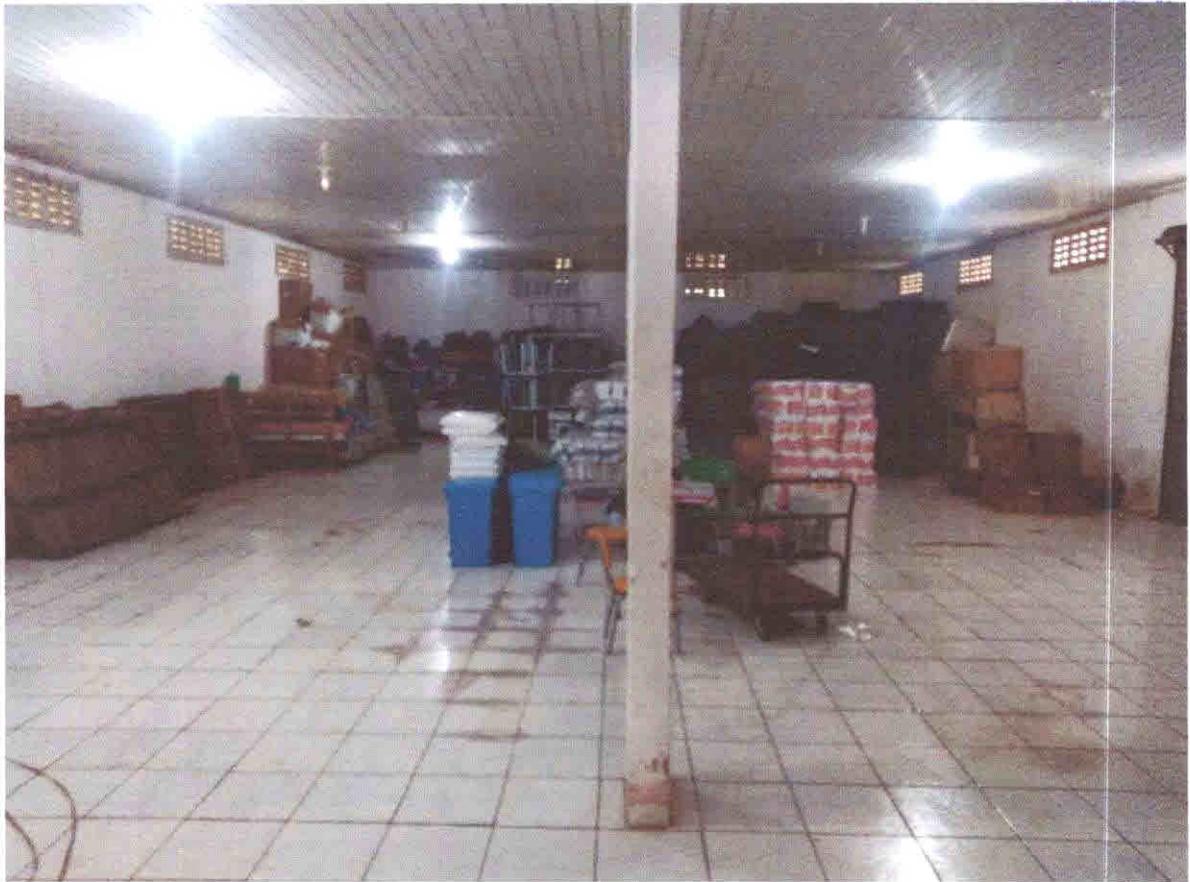
01 Salão: O ambiente maior do imóvel vistoriado, que pode ser usado para guarda desde produtos alimentícios, até produto não perecíveis, o mesmo possui acesso tanto pela parte interna quanto pela parte externa, possui toda a área revestida com material cerâmico e forro em PVC em boas condições de uso, vale ressaltar que não foi possível verificar as condições do madeiramento do telhado.

Salão grande: Apresenta indícios de que o telhado está precisando de retelhamento.

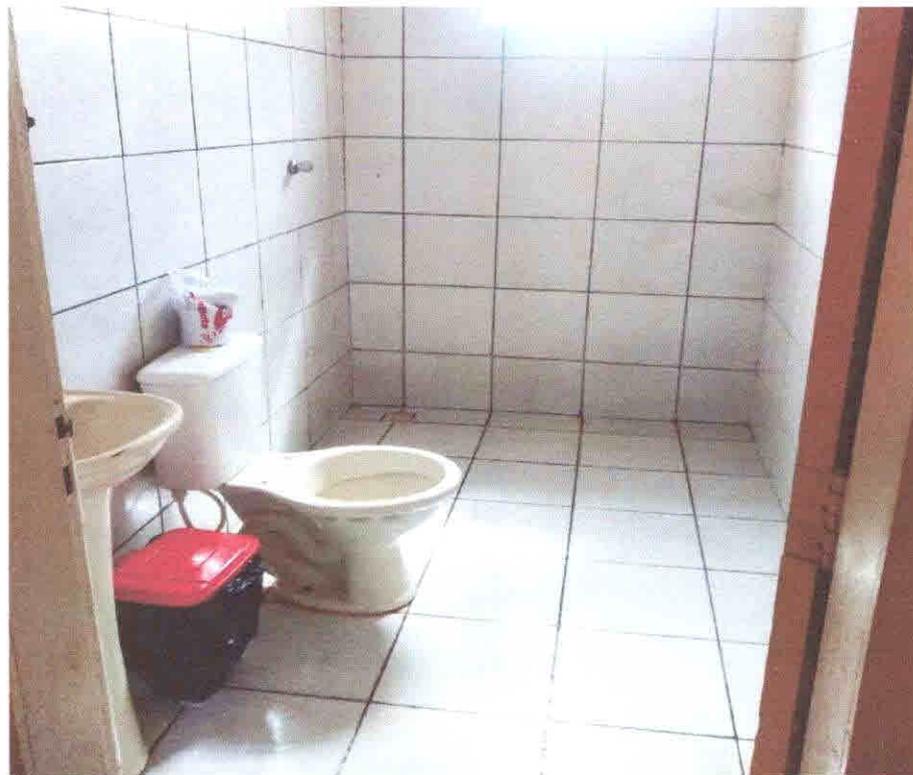
02 Banheiro: Os banheiros são semelhantes, possui 01bacia sanitária, 01cuba com coluna, 01chuveiro, 01torneira, acessórios como papelreira, sendo que um deles está indisponível para o uso.

Banheiros: Apenas um deles está em condições de uso.

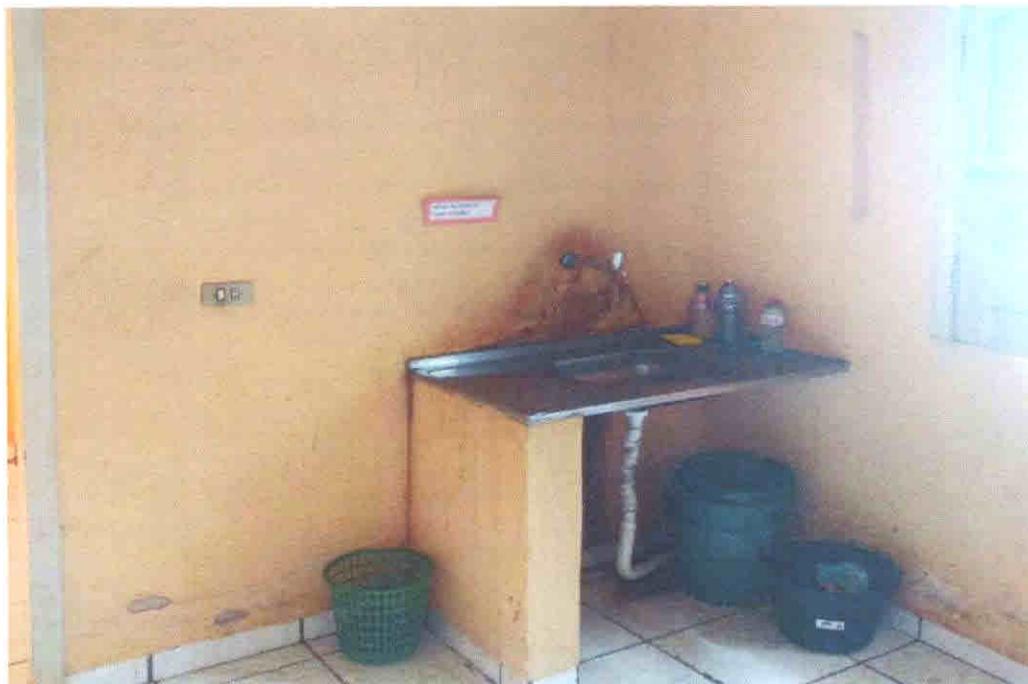
01 Cozinha: A mesma contém uma pia inox, boa ventilação piso cerâmico e forro em PVC.

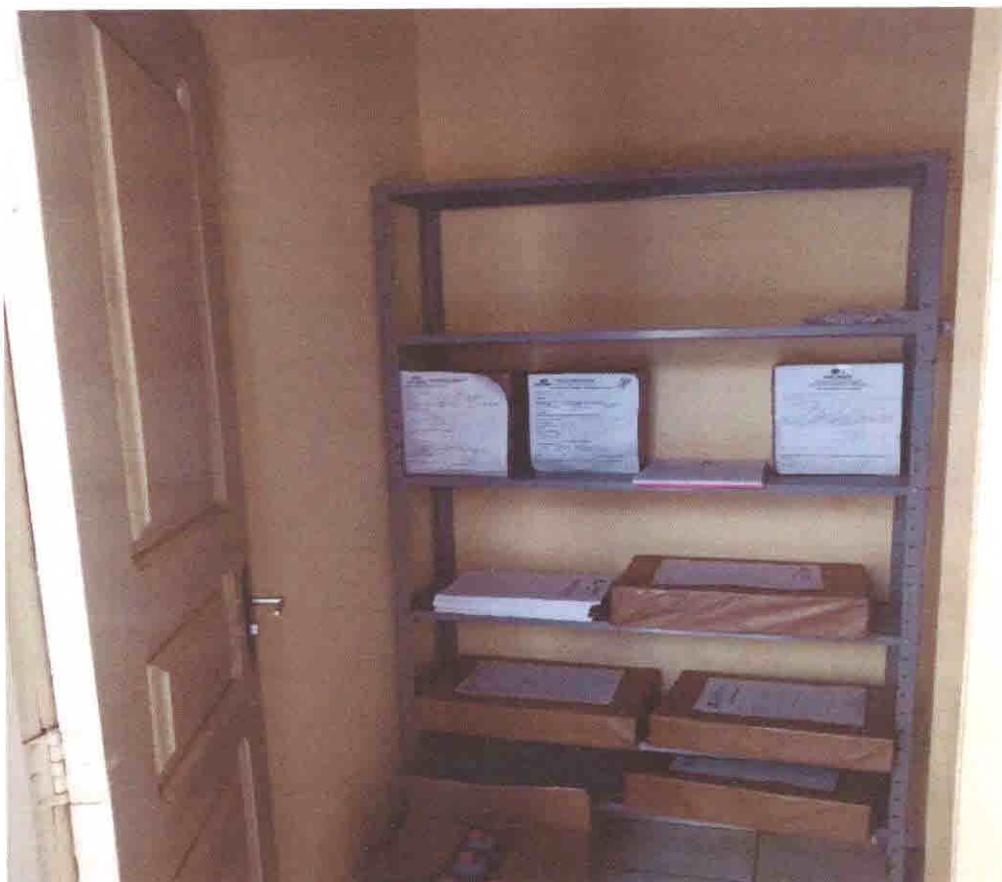
Depósito menor:

02 Depósitos: um deles tem acesso pela área externa que é dada por um portão na entrada do prédio, com área construída de 27,21 m², o outro é um menor na área interna do prédio com área de 2,70 m².
